MEMORÁNDUM  
DCH N° 016/2026

A: Lic. Sara González	CARGO Y DEPENDENCIA: Coordinadora de Unidad de Control y Rendición de Cuentas
DE: ING. JORGE SANCHEZ TSM. ELIZABETH VILLASANTI TM. ALVARO REYES	CARGO Y DEPENDENCIA: SUB DIRECTOR DE HIDROLOGIA JEFE DE DPTO DE CUENCAS HIDROLÓGICAS JEFE DE DPTO DE REDES HIDROLOGICAS
ASUNTO:	INFORME DE CUMPLIMIENTO DE COMISION DE SERVICIO SEGÚN RES. N° 719/2026

La comisión de servicio cumplió con éxito los objetivos de mantenimiento de los equipos hidrológicos e hidrogeológicos activos de la Red de la DMH-DINAC y del Proyecto PAR7002.

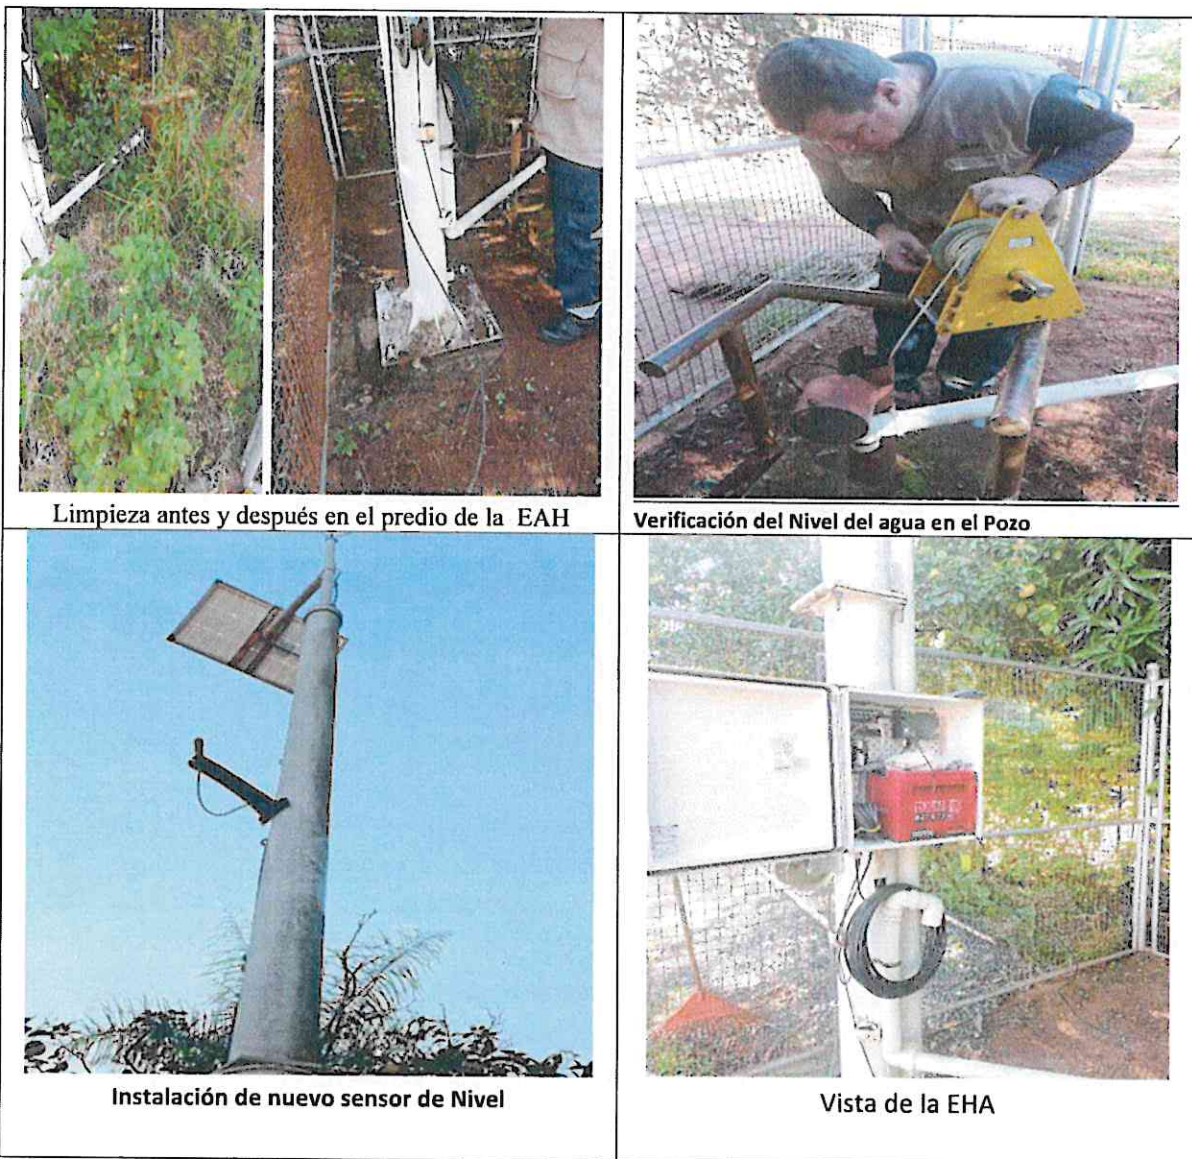
Fotos de los trabajos realizados  
Estación Hidrogeológica en la Ciudad de Yaguaron.  
Departamento de Paraguari.

- Limpieza perimetral: Se desmalezó el área interior y exterior de la Estación Automática Hidrogeológica (EAH).
- Mantenimiento preventivo: Se verificó el correcto funcionamiento general de la estación automática hidrogeológica.
- Descarga de información: Se recuperaron los datos históricos almacenados en el Data Logger.
- Control de telemetría: Se constató la transmisión satisfactoria y en tiempo real de los datos hacia el servidor del Centro Meteorológico Nacional.
- Calibración de instrumental: Se verificó, ajustó y calibró el sensor de nivel piezométrico tras detectar un desfase de +70 cm respecto a la cinta de control. Al

momento de la inspección, la estación automática (EAH) indicaba 867 cm, frente a una lectura manual real de 797 cm.

- **Inspección de componentes:** Se revisaron los equipos internos del gabinete (Data Logger, regulador de voltaje, módem GPRS, batería y cableados de comunicación y energía) y la antena omnidireccional externa, verificando su óptimo estado de conservación.

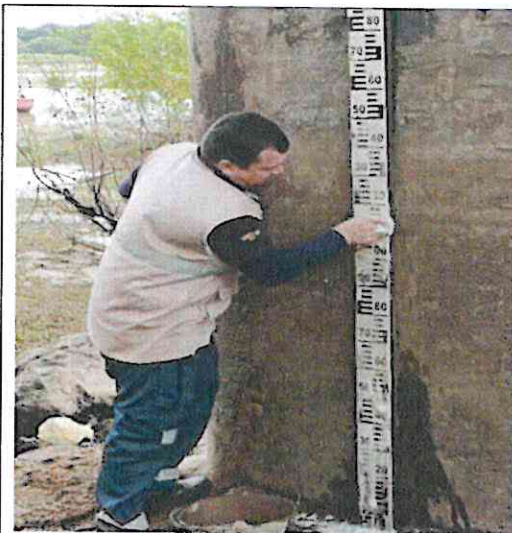
Limpieza de incrustaciones

- **Verificación y mantenimiento:** de la regla hidrométrica instalada por una de las columnas (pilotes) del puente.
- **Limpieza de incrustaciones:** Remoción de lodo, biopelículas o sedimentos mediante cepillado o lavado de la regla hidrométrica.
- **Verificación y mantenimiento:** del Sensor de Nivel tipo Radar, ubicado en el puente sobre el río Tebicuary.
- **Mantenimiento preventivo:** Se verificó el correcto funcionamiento general de la estación automática hidrometrica.
- **Descarga de información:** Se recuperaron los datos históricos almacenados en el Data Logger.

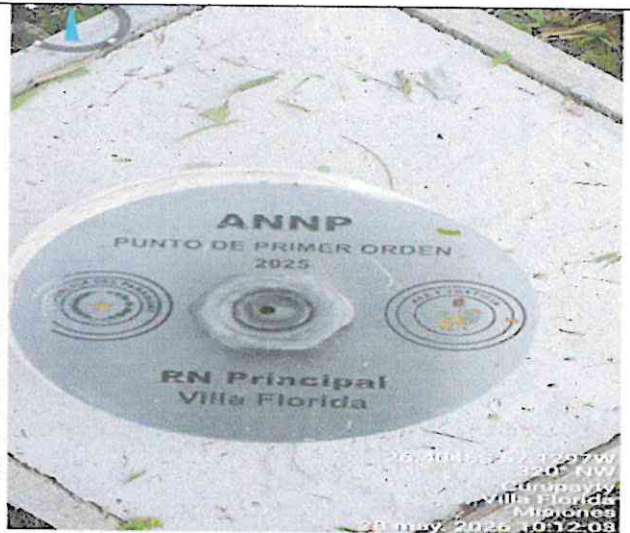
Registro fotográfico y georreferenciación del sitio.

- **Inspección de componentes:** Se revisaron los equipos internos del gabinete (Data Logger, regulador de voltaje, módem GPRS, batería y cableados de comunicación y energía) y la antena omnidireccional externa, verificando su óptimo estado de conservación.
- **Control de telemetría:** Se constató la transmisión satisfactoria y en tiempo real de los datos hacia el servidor del Centro Meteorológico Nacional.
- Se recomienda instalar la regla de 1 mt por debajo, en vista que el río Tebicuary se encuentra bajante.
- **Registro fotográfico y georreferenciación:** Se realizó el relevamiento fotográfico de la monumentación del punto geodésico y la materialización física en terreno de la coordenada exacta del puente sobre el Río Tebicuary. Este hito servirá como punto de referencia base para futuros trabajos técnicos en la zona.

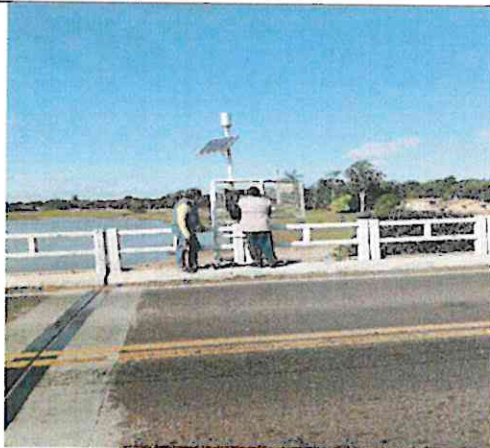
Descarga de información:

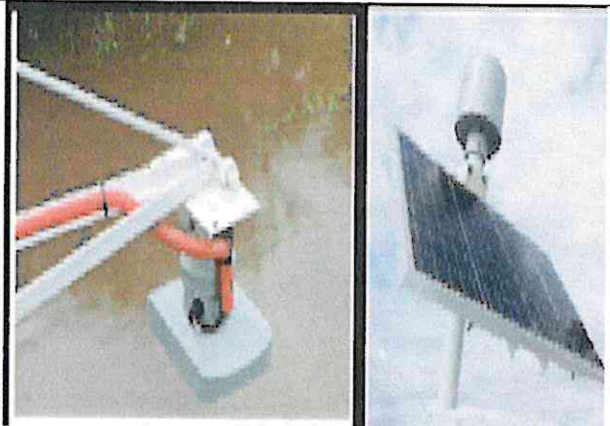
Sensor de Nivel Tipo Radar, Pluviómetro y panel solar
