MEMORÁNDUM DCH Nº 016/2026		CÓDIGO DCH	LUGAR Y FECHA Asunción, 02 de junio de 2026	Nº HOJAS 4
A: Lic. Sara González		CARGO Y DEPENDENCIA: Coordinadora de Unidad de Control y Rendición de Cuentas		
DE: ING. JORGE SANCHEZ TSM. ELIZABETH VILLASANTI TM. ALVARO REYES		CARGO Y DEPENDENCIA: SUB DIRECTOR DE HIDROLOGIA JEFE DE DPTO DE CUENCAS HIDROLÓGICAS JEFE DE DPTO DE REDES HIDROLOGICAS		
ASUNTO:		INFORME DE CUMPLIMIENTO DE COMISION DE SERVICIO SEGÚN RES. Nº 719/2026

La comisión de servicio cumplió con éxito los objetivos de mantenimiento de los equipos hidrológicos e hidrogeológicos activos de la Red de la DMH-DINAC y del Proyecto PAR7002.

Fotos de los trabajos realizados
Estación Hidrológica en la Ciudad de Villa Florida.
Departamento del Misiones.

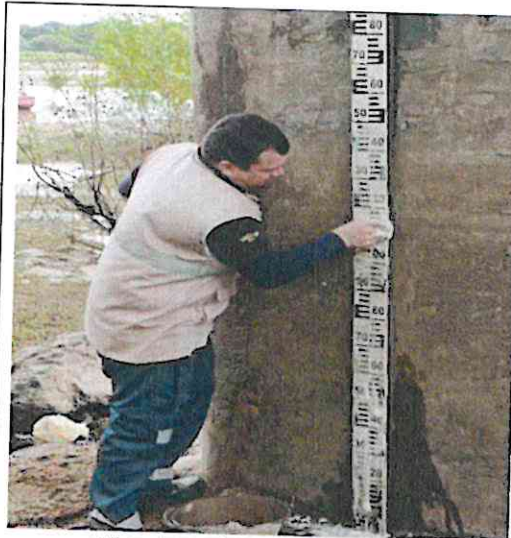
Limpieza de incrustaciones

- **Verificación y mantenimiento:** de la regla hidrométrica instalada por una de las columnas (pilotes) del puente.
- **Limpieza de incrustaciones:** Remoción de lodo, biopelículas o sedimentos mediante cepillado o lavado de la regla hidrométrica.
- **Verificación y mantenimiento:** del Sensor de Nivel tipo Radar, ubicado en el puente sobre el río Tebicuary.
- **Mantenimiento preventivo:** Se verificó el correcto funcionamiento general de la estación automática hidrometrica.
- **Descarga de información:** Se recuperaron los datos históricos almacenados en el Data Logger.

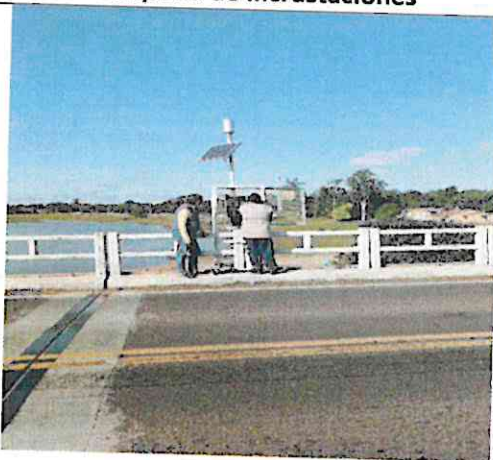
Descarga de información:

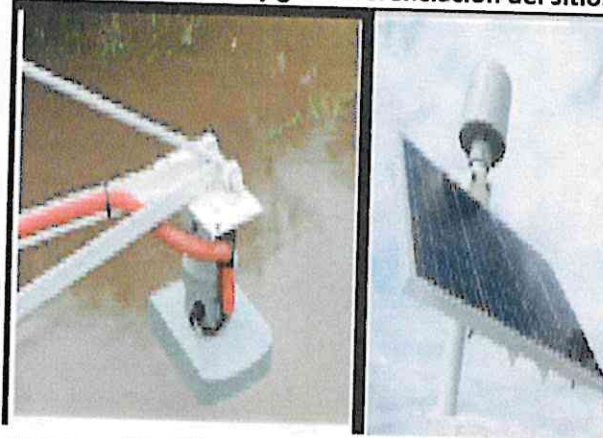
Sensor de Nivel Tipo Radar, Pluviómetro y panel solar
