MEMORÁNDUM  
DCH Nº 016/2026

A: Lic. Sara González	CARGO Y DEPENDENCIA: Coordinadora de Unidad de Control y Rendición de Cuentas
DE: ING. JORGE SANCHEZ TSM. ELIZABETH VILLASANTI TM. ALVARO REYES	CARGO Y DEPENDENCIA: SUB DIRECTOR DE HIDROLOGIA JEFE DE DPTO DE CUENCAS HIDROLÓGICAS JEFE DE DPTO DE REDES HIDROLOGICAS
ASUNTO:	INFORME DE CUMPLIMIENTO DE COMISION DE SERVICIO SEGÚN RES. Nº 719/2026

La comisión de servicio cumplió con éxito los objetivos de mantenimiento de los equipos hidrológicos e hidrogeológicos activos de la Red de la DMH-DINAC y del Proyecto PAR7002.

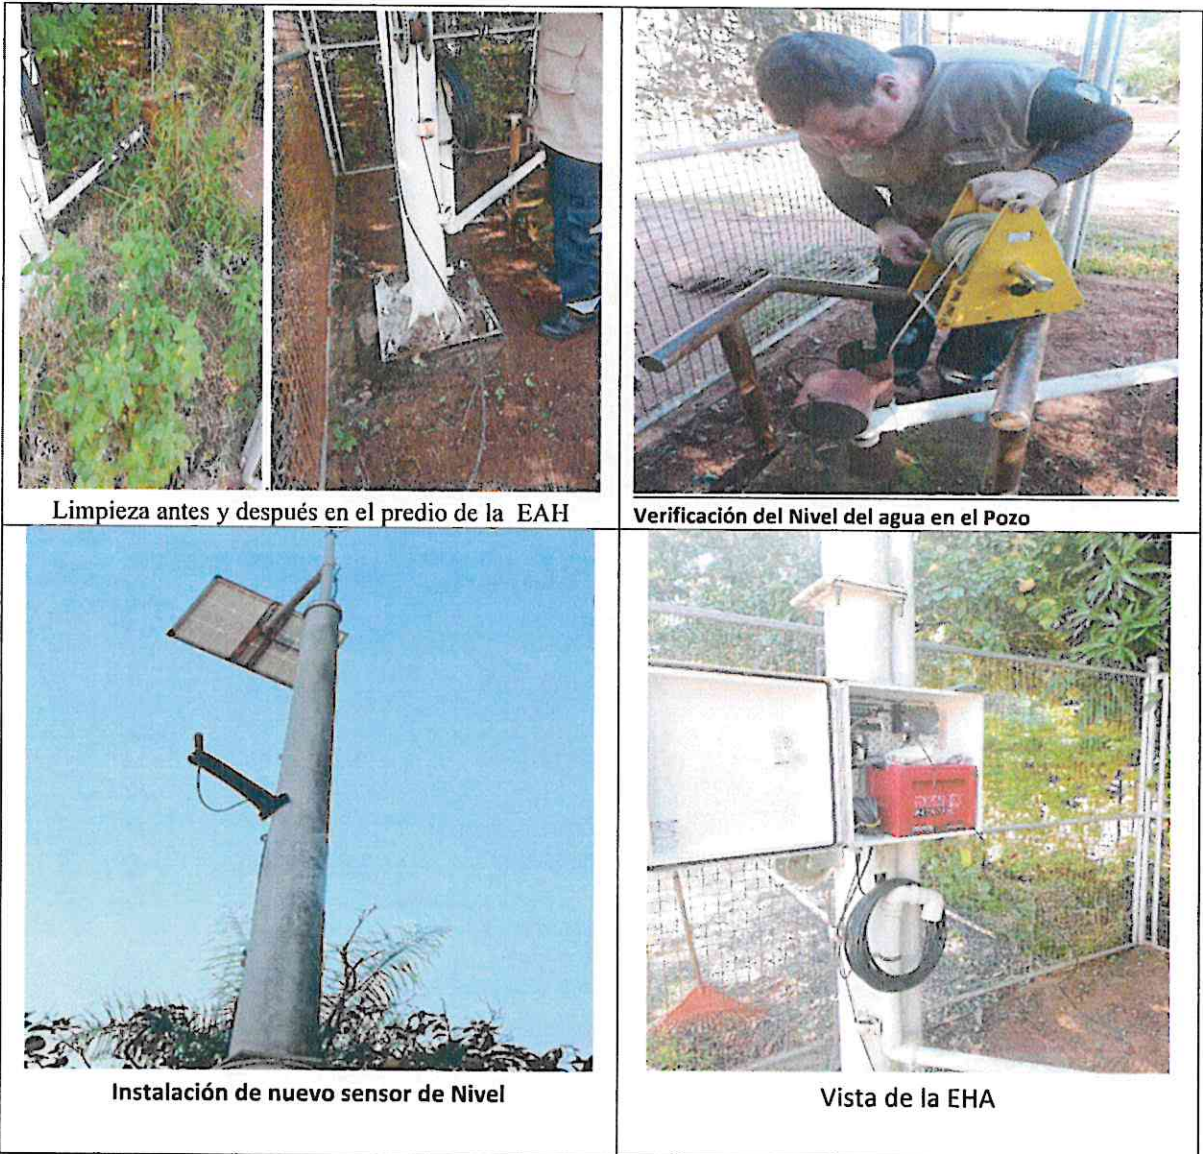
Fotos de los trabajos realizados  
Estación Hidrogeológica en la Ciudad de Yaguaron.  
Departamento de Paraguari.

- Limpieza perimetral:** Se desmalezó el área interior y exterior de la Estación Automática Hidrogeológica (EAH).
- Mantenimiento preventivo:** Se verificó el correcto funcionamiento general de la estación automática hidrogeológica.
- Descarga de información:** Se recuperaron los datos históricos almacenados en el Data Logger.
- Control de telemetría:** Se constató la transmisión satisfactoria y en tiempo real de los datos hacia el servidor del Centro Meteorológico Nacional.
- Calibración de instrumental:** Se verificó, ajustó y calibró el sensor de nivel piezométrico tras detectar un desfase de +70 cm respecto a la cinta de control. Al

momento de la inspección, la estación automática (EAH) indicaba 867 cm, frente a una lectura manual real de 797 cm.

- **Inspección de componentes:** Se revisaron los equipos internos del gabinete (Data Logger, regulador de voltaje, módem GPRS, batería y cableados de comunicación y energía) y la antena omnidireccional externa, verificando su óptimo estado de conservación.

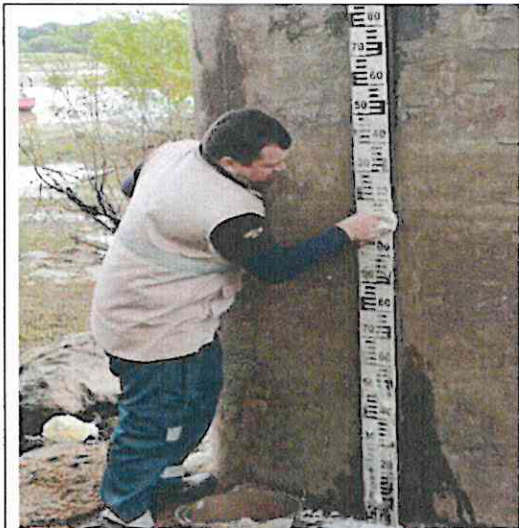
Fotos de los trabajos realizados  
Estación Hidrológica en la Ciudad de Villa Florida.  
Departamento del Misiones.

- **Verificación y mantenimiento:** de la regla hidrométrica instalada por una de las columnas (pilotes) del puente.
- **Limpieza de incrustaciones:** Remoción de lodo, biopelículas o sedimentos mediante cepillado o lavado de la regla hidrométrica.
- **Verificación y mantenimiento:** del Sensor de Nivel tipo Radar, ubicado en el puente sobre el río Tebicuary.
- **Mantenimiento preventivo:** Se verificó el correcto funcionamiento general de la estación automática hidrometrica.
- **Descarga de información:** Se recuperaron los datos históricos almacenados en el Data Logger.

Limpieza de incrustaciones

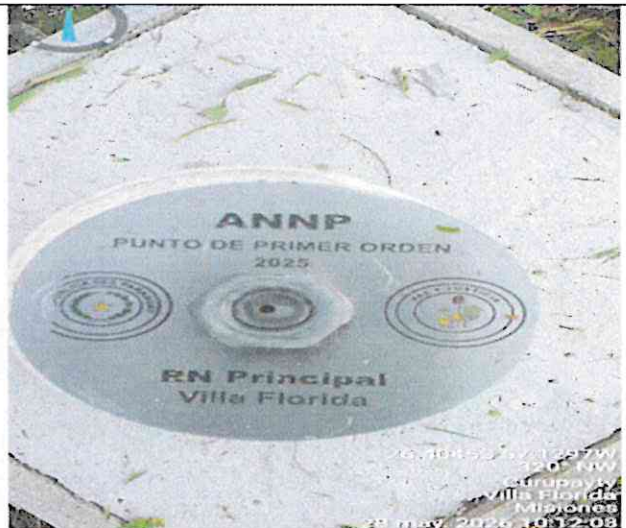
Registro fotográfico y georreferenciación del sitio.

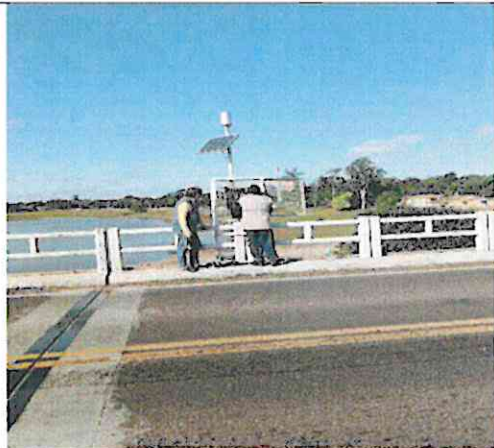
Descarga de información:

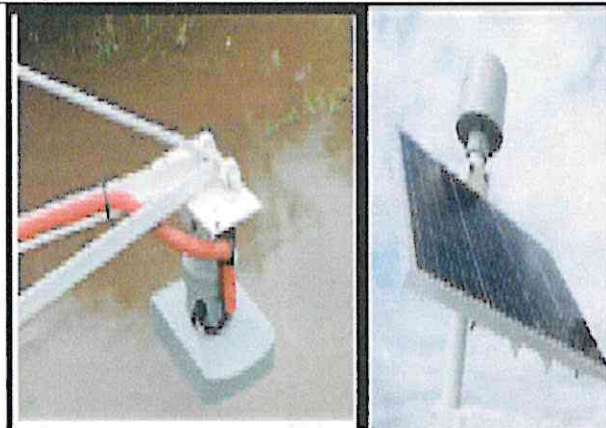
Sensor de Nivel Tipo Radar, Pluviómetro y panel solar
